## INFORME DE GESTION 2019 CORPORACION VIVAMOS MEJOR NIT- 900.265.279-1

#### **CONTRATO 41-922.**

**Objeto:** Realizar el mantenimiento a las reforestaciones establecidas en los planes de compensación forestal de los trasvases Manso y trasvase Guarinó.

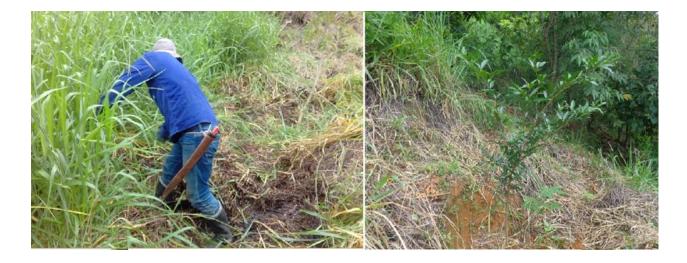
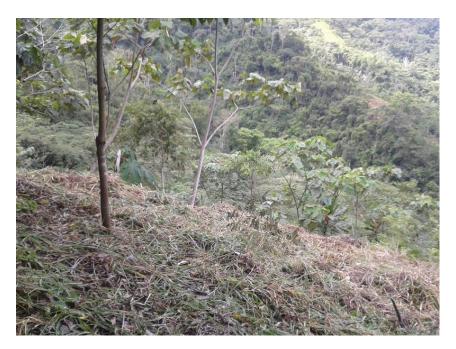
### Control de gramíneas:

Se realizó utilizando machete o guadaña, este se ejecutó en la totalidad del predio o por callejones de un metro de ancho evitando daño en el sistema radicular y tallos de los individuos plantados, el material obtenido se repicó en secciones inferiores a 30 cm y se dispersó en el área evitando la formación de montículos que puedan afectar cauces de agua.

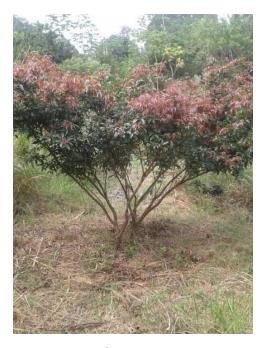
# Plateo y nivelado del terreno:

A cada individuo plantado se le realizó un plato de 60 cm evitando dañar el sistema radicular o el tallo y se niveló el terreno de esa área para facilitar el desarrollo del árbol.

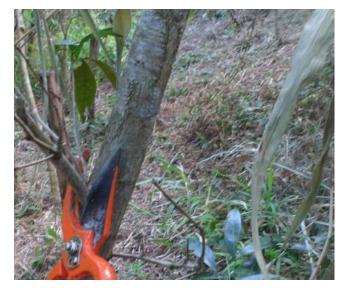
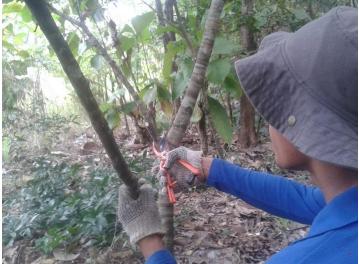
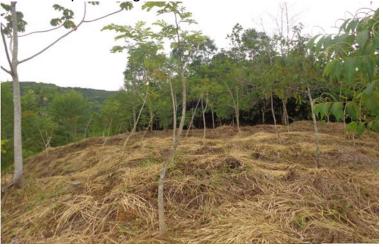
## Podas de formación y sanidad:

Estas se realizaron a ras del fuste hasta un medio de la altura total del árbol con el fin de evitar bifurcaciones tempranas, eliminar ramas en mal estado, etc. Se ejecutó con tijeras podadoras y posteriormente el material obtenido se picó y dispersó teniendo cuidado de no contaminar cuerpos de agua con los residuos.

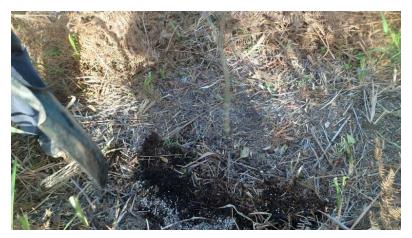
## Fertilización y abonado:

Se realizó a todos los individuos cuya altura era inferior a 2 metros, el fertilizante se aplicó en borde del plato

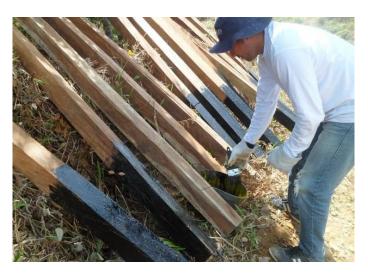
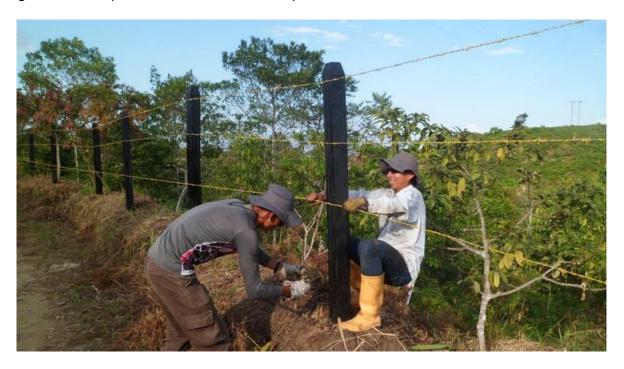
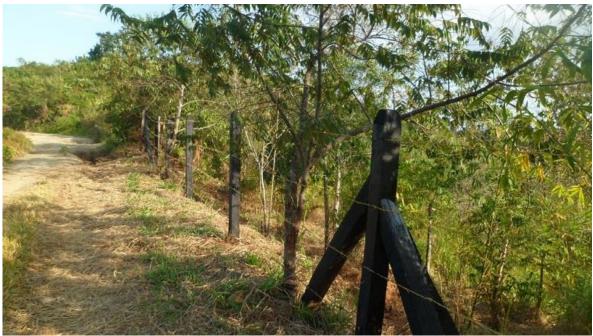
### Construcción y mantenimiento de cercos:

Para la construcción de cercos se despejó un área de 1,0 metro, retirando de ella troncos o piedras que puedan obstaculizar los trabajos. Las especificaciones técnicas que deben cumplir son:

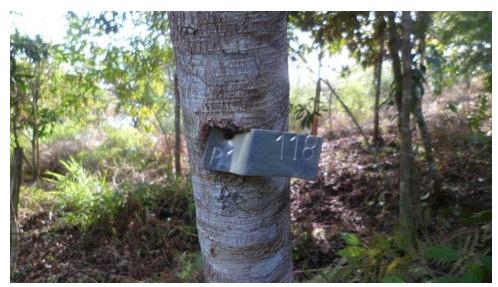
#### **Inventario Forestal:**

Se identificó, se georreferenció y se marcó cada una de las especies forestales de la compensación del trasvase Guarinó. La información recopilada en campo sirvió como fuente para la elaboración de la geodatabase de las compensaciones forestales de los trasvases Guarinó y Manso.
